## Badania powierzchni elementów wewnętrznych ograniczników przepięć

**Streszczenie.** W artykule przedstawiono wyniki badań powierzchni nieuszkodzonych i uszkodzonych podczas eksploatacji elementów wewnętrznych ograniczników przepięć. Elementy te wytypowano na podstawie uprzednio wykonanych charakterystyk prądowych pod napięciem sieciowym. Stwierdzono, że analiza kształtu prądu płynącego przez ogranicznik może być pomocna w ocenie jego stopnia zdegradowania oraz może stanowić podstawę dopuszczenia go do dalszej eksploatacji.

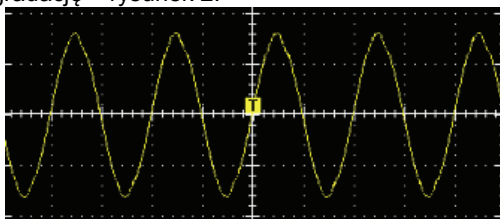
Badania wykonano na dwóch beziskiernikowych ogranicznikach przepięć, przeznaczonych do pracy w sieciach średniego napięcia (SN). W trakcie badań diagnostycznych charakterystyk prądowych YT, rejestrowanych przy użyciu oscyloskopu cyfrowego typu TDS 1002 firmy Tektronix, stwierdzono że wykazują one znaczne różnice. Charakterystykę prądową nie uszkodzonego ogranicznika – bez odkształcenia sinusoidy prądu, przedstawiono na rysunku 1. Charakterystyka drugiego ogranicznika była odkształcona, co wskazuje na jego degradację – rysunek 2.

Rys.1. Charakterystyka YT nieuszkodzonego ogranicznika

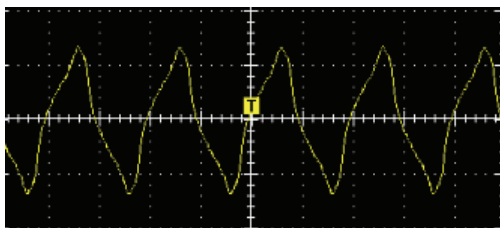
Rys.2. Charakterystyka YT ogranicznika w początkowym stadium degradacji

Zarejestrowane na oscyloskopie odkształcenia charakterystyki prądowej drugiego ogranicznika sugerują początkowe stadium degradacji jego elementów wewnętrznych. Taką ocenę stanu diagnozowanych ograniczników potwierdzają również harmoniczne, wyznaczone z charakterystyk prądowych YT metodą szybkiej transformaty Fouriera FFT oraz współczynniki  $p_1$  i  $p_2$ , które otrzymano według procedury opisanej w pracy [5]. Wartości wyznaczonych harmonicznych oraz współczynników diagnozowanych ograniczników przepięć przedstawiono na rysunkach 3 i 4.

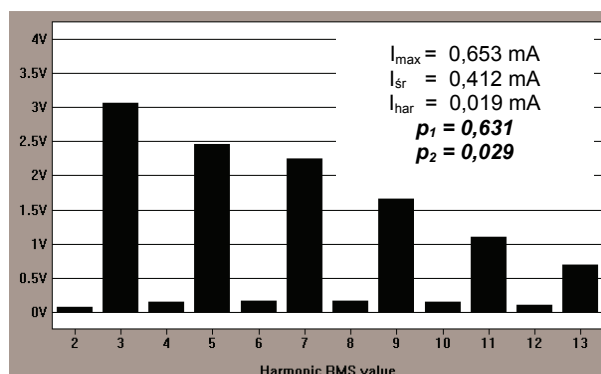
Rys.3. Analiza przebiegu zależności YT metodą FFT nieuszkodzonego ogranicznika beziskiernikowego

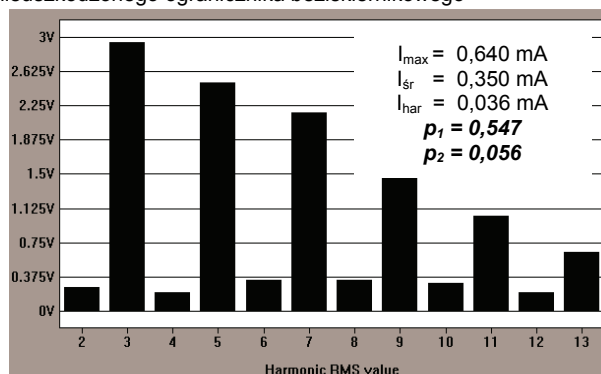
Rys.4. Analiza przebiegu zależności YT metodą FFT ogranicznika beziskiernikowego w początkowym stadium degradacji

Analiza przebiegów charakterystyk YT oraz wyznaczonych na ich podstawie wartości współczynników  $p_1$  i  $p_2$ , potwierdziły, że pierwszy z ograniczników wykazuje prawidłowe działanie, natomiast drugi jest w początkowym stadium uszkodzenia. Dowodzą tego podwyższone w

stosunku do wykresu na rysunku 3 wartości parzystych harmonicznnych, przedstawione na rysunku 4.

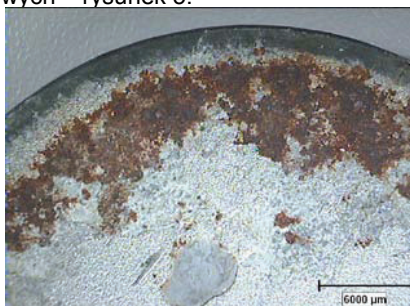
Badania powierzchni elektrody zdegradowanego warystora ZnO pozwoliły na wyróżnienie trzech faz materiałowych – rysunek 5.

Rys. 5. Obraz powierzchni elektrody zdegradowanego warystora ZnO w powiększeniu 5x

Faza brunatna, która układała się pierścieniowo na powierzchni elektrody, zidentyfikowana została jako metaliczna miedź oraz jej tlenki. Ciemniejsze ziarno oraz mniejsze szare wydzielania, o zbliżonej barwie, odwzorowują amorficzną postać krzemionki. Jaśniejsze tło stanowi pierwotne metaliczne pokrycie elektrody. Obrazy mikroskopowe wybranego fragmentu powierzchni, w powiększeniu 50 razy, przedstawiono w postaci oryginalnej – rysunek 6 - oraz jako obraz binarny – rysunek 7. Faza czarna (czerwona w obrazie binarnym) odwzorowuje miedź

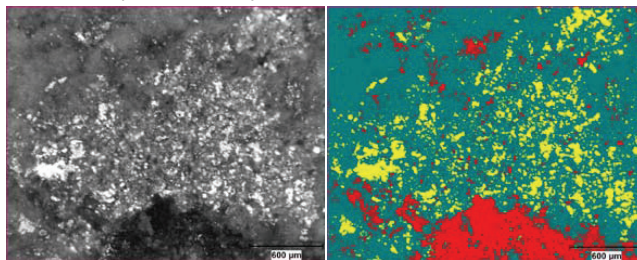
i jej tlenki, faza biała (żółta w obrazie binarnym) – pierwotne pokrycie elektrody, faza szara (niebieska w obrazie binarnym) uwidacznia pokrycie dużej części elektrody amorficzną krzemionką.

Rys. 6 i 7. Fragment powierzchni zdegradowanego warystora ZnO w powiększeniu 50x. Obraz mikroskopowy oraz barwna maska binarna

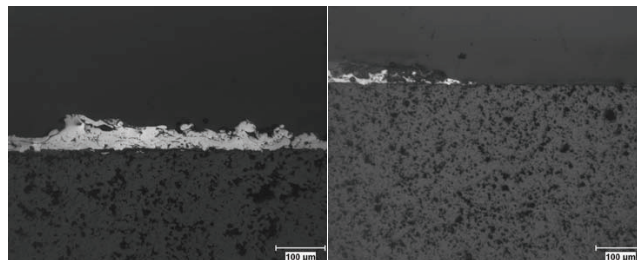
Innym istotnym defektem, który został wykryty na fragmentach powierzchni zdegradowanego warystora, był ubytek metalicznej warstwy elektrodowej. Po odcięciu części brzegowej warystora, wykonano w dużym powiększeniu zdjęcie obszaru zawierającego warstwę elektrody bez istotniejszych ubytków – rysunek 8 - oraz na granicy nieciągłości – rysunek 9.

Rys. 8 i 9. Obrazy powierzchni przekroju warystora ZnO z jasną warstwą metalicznej elektrody i częścią ceramiczną poniżej, pow. 200x. 8 – prawidłowa warstwa elektrodowa, 9 – przerwana warstwa elektrody

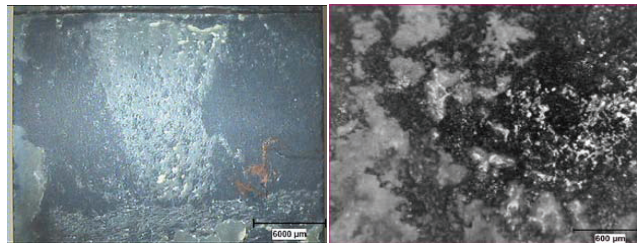
Rys. 10 i 11. Obraz powierzchni izolacji zdegradowanego warystora ZnO w powiększeniu 5x i 50x. Objasnienie w tekście

Obserwacje powierzchni bocznej zdegradowanego warystora ujawniły występowanie znacznej ilości amorficznej krzemionki oraz brunatnych wydzielen miedzi i jej tlenków na ciemniejszym tle przegrzanej izolacji – rysunek 10. Obraz mikroskopowy wybranego fragmentu bocznej powierzchni, w większym powiększeniu, przedstawiono na rysunku 11. Jasnoszary nalot krzemionki oraz białe drobiny miedzi widoczne są na ciemniejszym tle przegrzanej izolacji.

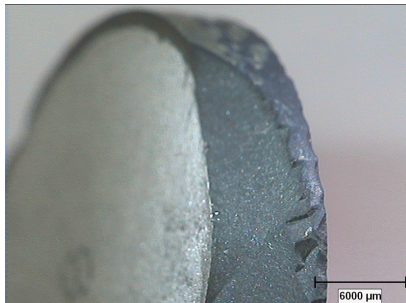
Oprócz obecności zanieczyszczeń, w zdegradowanych warystorach obserwowano liczne mechaniczne uszkodzenia izolacji. Miały one zróżnicowany charakter i

nasilenie. Gołym okiem oraz w niewielkim powiększeniu widoczne były pęknięcia i szczeliny w warstwie izolacji. Poważniejszym uszkodzeniem były wylupania izolacji. Obserwowane były one zwłaszcza w sąsiedztwie krawędzi. Niekiedy wykruszeniu ulegały wraz z izolacją fragmenty materiału ceramicznego warystora – rysunek 12. Stwierdzono również, że izolacja nie zawsze dobrze przylega do części ceramicznej badanego elementu. Widoczne jest to na zglądach, które wykonane zostały w płaszczyźnie elektrody – rysunek 13.

Rys. 12. Obraz wylupania izolacji wraz z fragmentami materiału ceramicznego warystora ZnO w powiększeniu 5x

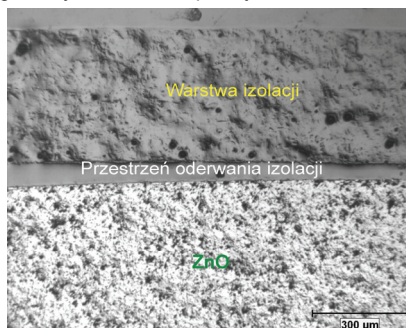
Rys. 13. Oderwanie izolacji od części ceramicznej zdegradowanego warystora ZnO w powiększeniu 100x

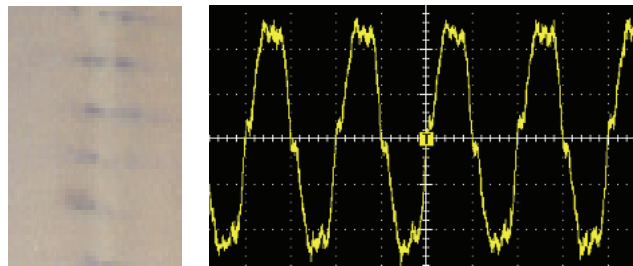
W eksploatacji znajdują się jednak również ograniczniki będące w różnych stadiach rozszczelnienia, wynikającego z długotrwałej ich eksploatacji lub niewłaściwego montażu. Brak szczelności ogranicznika powoduje dostawanie się wilgoci do jego wnętrza. W wyniku prowadzonej diagnostyki metodą „on-line” stwierdzono, że najbardziej wrażliwymi na działanie wilgoci są tekstolitowe elementy dystansowo-centrujące [4,5]. Wyładowania na powierzchni tych elementów powodują zniekształcenia charakterystyk prądowych. Ich odkształcenie jest ściśle powiązane ze stopniem nieszczelności wnętrza ogranicznika. W początkowym stadium utraty szczelności przez ogranicznik, na płytce dystansowo-centrującej pojawiają się wyładowania. W konsekwencji charakterystyka YT ulega zniekształceniu. Uszkodzenia płytki tekstolitowej na skutek wyładowań powierzchniowych oraz odpowiadająca im charakterystyka YT zostały przedstawione na rysunku 14.

Rys. 14. Obraz początkowego stadium degradacji elementu dystansowo-centrującego oraz zniekształcenie charakterystyki YT związane z uszkodzeniem

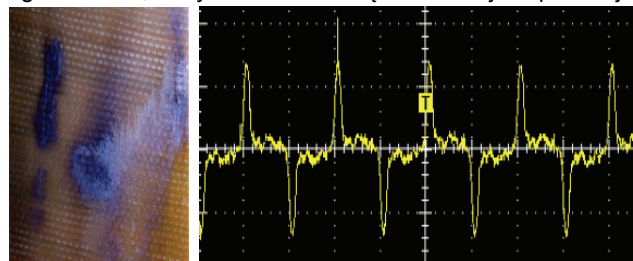
W miarę jak postępuje zawilgocenie wnętrza ogranicznika, następuje utrata właściwości dielektrycznych tekstolitowego elementu dystansowo-centrującego. Prowadzi to do trwałego uszkodzenia ogranicznika. Jego charakterystyka prądowa YT ulega silnemu zniekształceniu. W konsekwencji ogranicznik nie nadaje się do dalszej pracy i powinien być bezzwłocznie wyłączony z eksploatacji. Na rysunku 15 przedstawiono fragment silnie uszkodzonego elementu dystansowo-centrującego oraz bardzo zniekształconą charakterystykę prądową YT ogranicznika, który nie nadawał się do dalszej eksploatacji.

Rys. 15. Obraz zaawansowanego stadium degradacji elementu dystansowo-centrującego oraz silne zniekształcenie charakterystyki YT związane z uszkodzeniem. Ogranicznik został wyłączony z eksploatacji

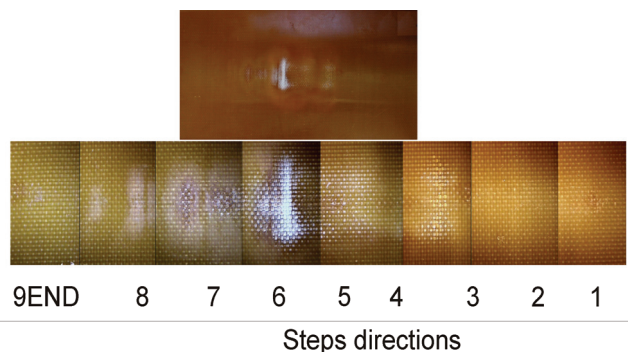
Niezależnie od opisanych powyżej warystorów, badaniom optycznym poddano płytkę tekstolitową, wyjętą z uszkodzonego ogranicznika przepięć SN. Badana była wierzchnia strona płytki oraz jej strona dolna, która sąsiadowała z warystorami. Przy użyciu analizatora obrazu KSRUN-Zeiss z teleobiektywem wykonano pełną dokumentację zdjęciową obydwu powierzchni płytki. Zdjęcia ilustrują całą powierzchnię oraz małe fragmenty, które w układzie sekwencyjnym przedstawiają poszczególne fazy rozwoju uszkodzenia. Na obu stronach technicznego laminatu bawełniano-fenolowego uwidoczniło pole oddziaływań termicznych na całej długości płytki – rysunki 16 i 17.

Rys.16. Widok wierzchniej strony uszkodzonej płytki tekstolitowej. Poniżej przedstawiono sekwencyjne fragmenty płytki w powiększeniu 2,5x w stosunku do obrazu całej płytki

Jakkolwiek od strony warystorów znajdowała się spodnia strona płytki, gdzie miało miejsce wyładowanie, również na jej górnej stronie obecne są ślady przegrzania – rysunek 16. Taki stopień degradacji spotykany jest często przy uszkodzeniach ograniczników przepięć. Jest on skutkiem właściwości laminatu, który wykazuje niewystarczającą odporność na skutki awaryjnej pracy ogranicznika przy jego zawilgoceniu, które następuje przy rozszczelnieniu osłony. Obecność wilgoci wewnątrz ogranicznika przepięć powoduje powstawanie wyładowań pełnych na jego elementach wewnętrznych. W wyniku tego dochodzi do zwęglenia i wypalenia fragmentów powierzchni tekstolitu. Skutkuje to istotnym pogorszeniem pracy stosu warystorów - rośnie wartość prądu płynącego przez ogranicznik i zwiększona jest zawartość parzystych harmonicznych. Powyższy proces może doprowadzić do trwałego uszkodzenia ogranicznika przepięć. Na rysunku 18 przedstawiono obraz fragmentu dolnej powierzchni płytki tekstolitowej o najsilniejszym stopniu degradacji. Widoczne jest zwęglenie żywicy fenolowej oraz kilku warstw bawełnianej tkaniny.

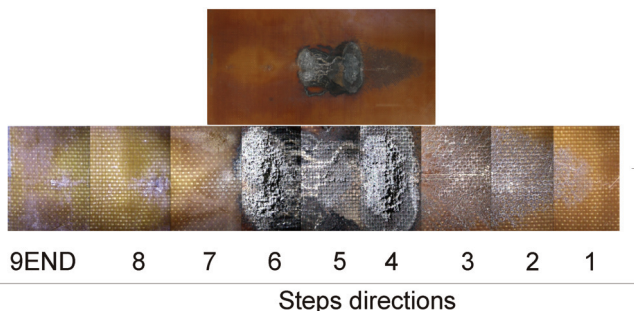
Silne uszkodzenie struktury materiału organicznego, w postaci zwęglenia powierzchni wyraźnie widoczne jest w środkowej części powierzchni dolnej – rysunki 17 i 18.

Rys.17. Widok spodniej – silnie uszkodzonej powierzchni płytki tekstolitowej. Poniżej przedstawiono sekwencyjne fragmenty płytki w powiększeniu 2,5x w stosunku do obrazu całej płytki

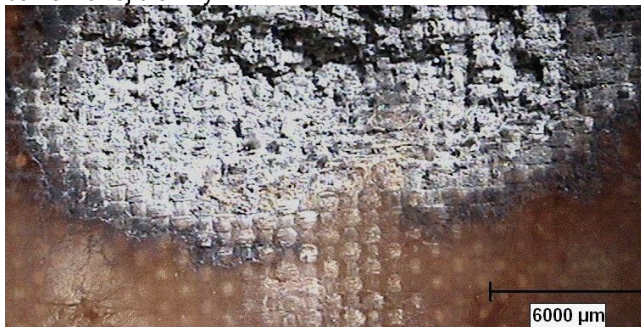
Rys. 18. Powiększony obraz fragmentu dolnej powierzchni płytki tekstolitowej o najsilniejszym stopniu degradacji. Zwęgleniu uległa żywica fenolowa oraz kilka warstw bawełnianej tkaniny
