Produkty zużycia ciernego jako przyczyna obłuzowanie implantów stawów biodrowych

Małgorzata Figurska

Institute of Fundamental
Technological Research

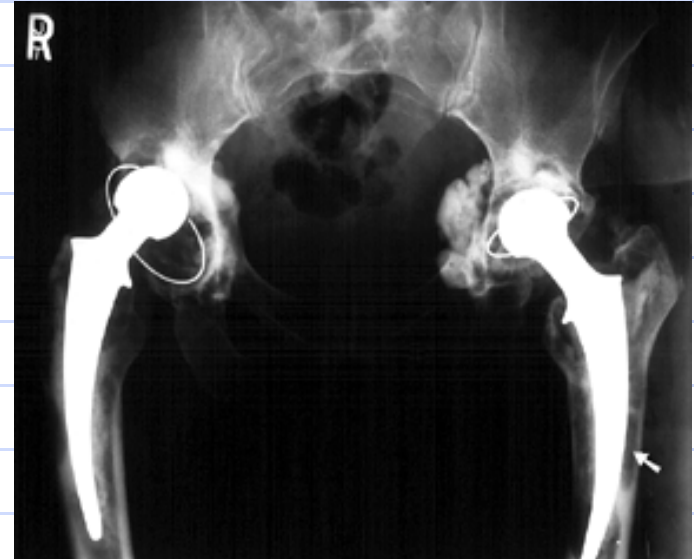
Zdjęcie rentgenowskie przedstawiające osteolizę wokół implantu stawu biodrowego (strzałka).

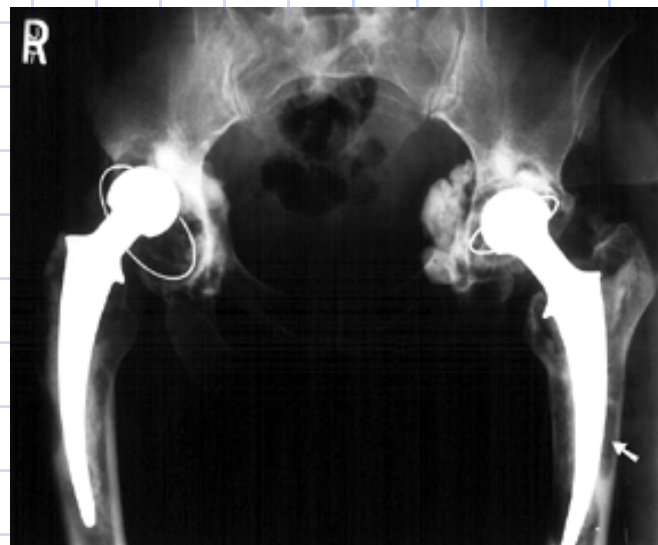
Zdjęcie Rentgenowskie obluźnianego implantu stawu biodrowego. Strzałki demonstrują osteolizę spowodowaną stanem zapalnym wywołanym głównie przez produkty zużycia ciernego.

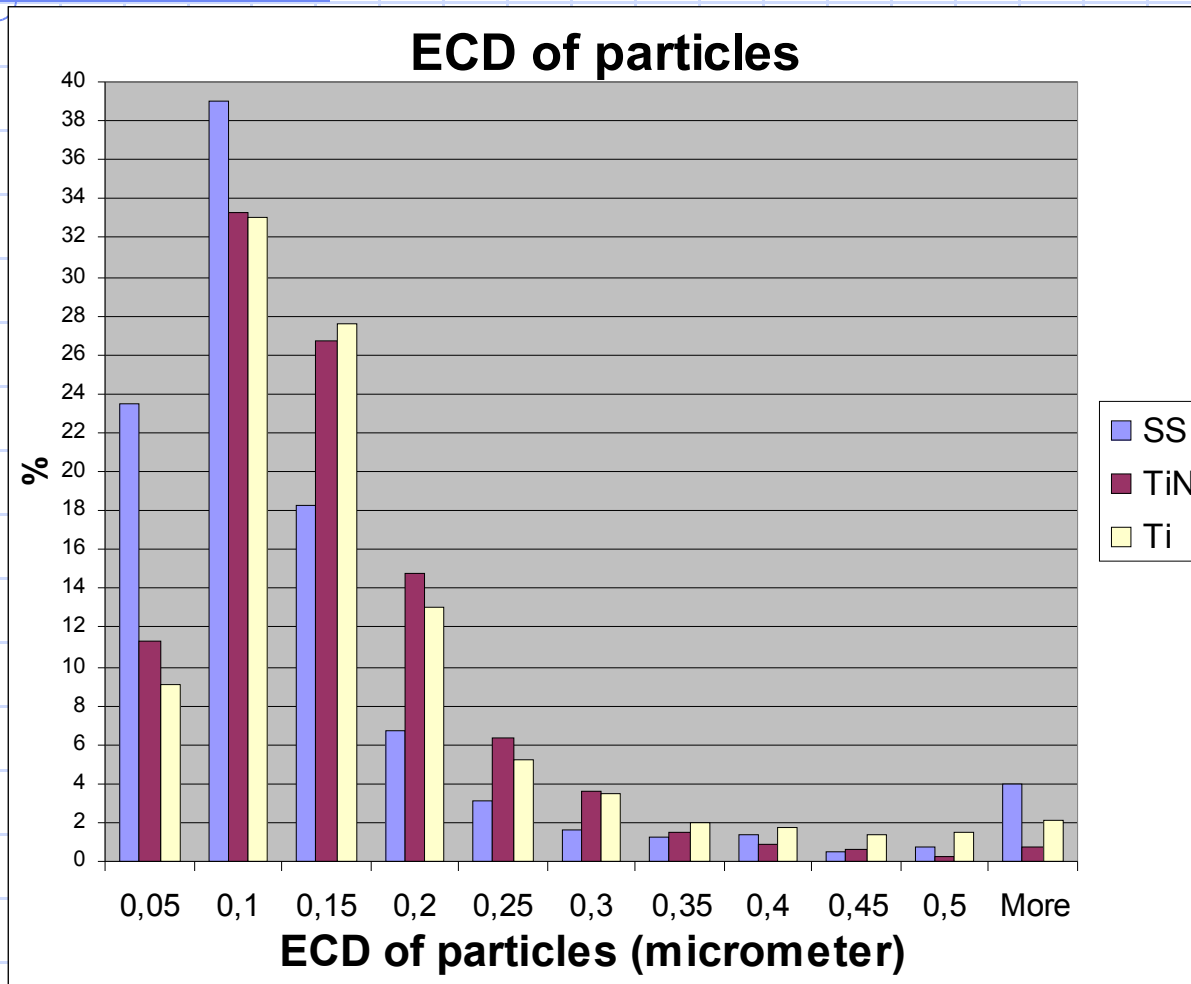
Analiza zdjęć SEM pozwala określić wielkość cząsteczek zużycia

(manualne przeniesienie obwodów cząsteczek na folię i analiza programami Image Tool, DpSoft)

ECD – Equivalent Circle diameter
