8/2007

przeгляд **SPAWALNICTWA**

Odporność korozyjna złączy ze stopów magnezu spawanych laserowo

Corrosion resistance of joints made of magnesium alloys welded by laser method

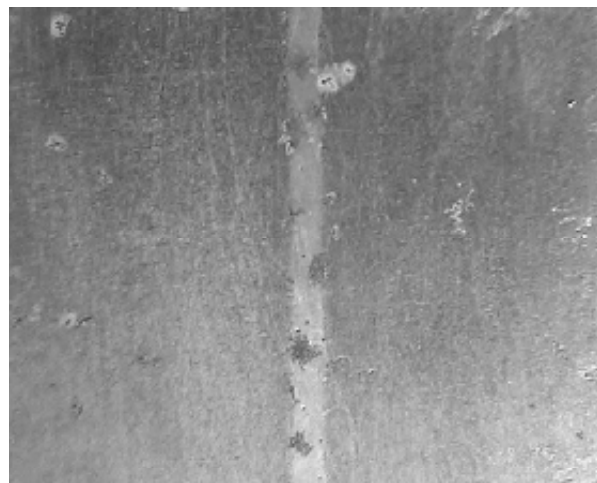
Rys. 3. Powierzchnia próbki ze złączem AZ91 + AZ91 po próbie potencjostatycznej

Na rysunku 3 przedstawiono powierzchnię próbki ze złączem AZ91 + AZ91 po próbie korozyjnej; widoczne wżery korozyjne koncentrują się w obszarze spoiny. Nieliczne ogniska korozji w obszarze materiału rodzimego rozmieszczone są w sposób przypadkowy i ich powierzchnia jest znacznie mniejsza niż tych znajdujących się w spoinie. Obserwując wżery w spoinie przy użyciu skaningowego mikroskopu elektronowego (rys. 4) widać, że są one zlokalizowane bezpośrednio w jej obszarze, w niektórych przypadkach przechodząc do strefy wpływu ciepła. Rozmiar tych wżerów przekracza 500 µm, co przy szerokości spoiny około 1 mm stanowi ponad połowę jej szerokości. Ilościowa analiza składu chemicznego złącza AZ91 + AZ91 wykazała zmianę składu chemicznego spoiny, co ma wyraźny wpływ na jej odporność korozyjną. Nawet niewielkie zubożenie spoiny w magnez (około 1%) powoduje zmianę jej potencjału elektrodowego na bardziej ujemny: staje się ona bardziej anodowa w stosunku do materiału rodzimego (AZ91) i tym samym intensywniej ulega korozji.
